# Likvidace za hodinu nebo za několik let

**Likvidace havárie nebezpečných látek může trvat několik hodin, dnů, měsíců nebo dokonce několik let. Délka zásahu záleží na charakteru havárie a na jejím rozsahu.**

## Při havárii vozidla došlo ke kontaminaci ropnými látkami

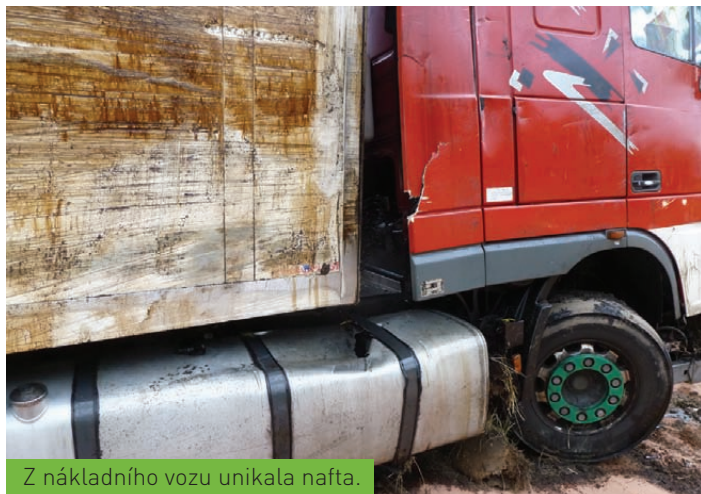
Z nákladního vozu unikala nafta.

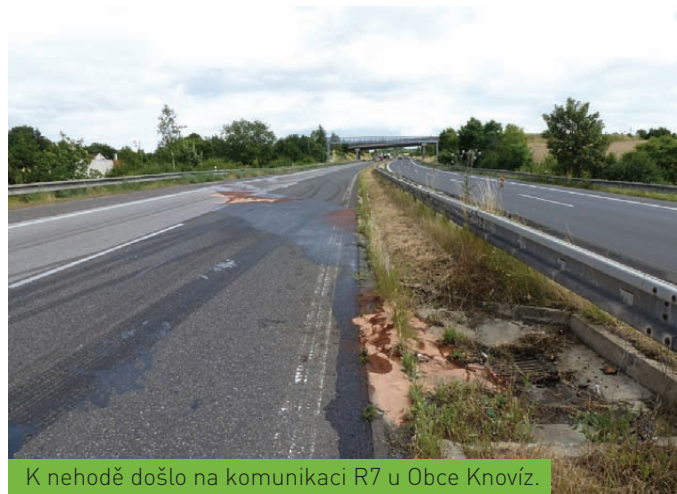
K nehodě došlo na komunikaci R7 u Obce Knovíz.
