# Hasicí přístroje a přeprava nebezpečného nákladu

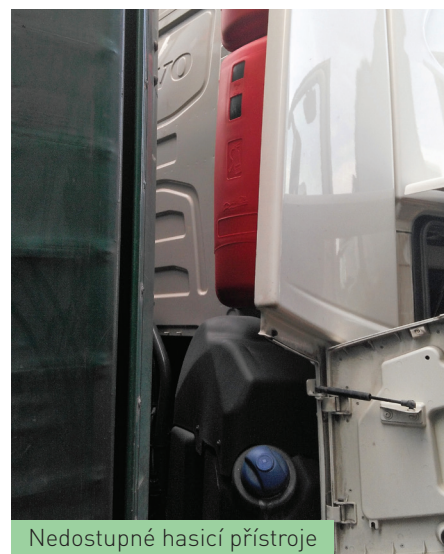
Nedostupné hasicí přístroje

Hasicí přístroj není dostupný osádce vozidla. K tomu dochází například v situaci, kdy je hasicí přístroj umístěn v boxu na zadní straně kabiny tahače tak, že je box umístěn na straně spolujezdce. Po připojení návěsu je hasicí přístroj ze strany spolujezdce prakticky nedostupný a dostupnost ze strany řidiče je kvůli připojení tahače rovněž téměř nemožná.
